Sanierung des Chemiehochhauses an der Universität Tübingen

HIS Workshop „Forschungszentren und Laborgebäude“ am 28. Juni 2007 in Hannover

Universität Tübingen
Sanierung der Naturwissenschaftlichen Institute

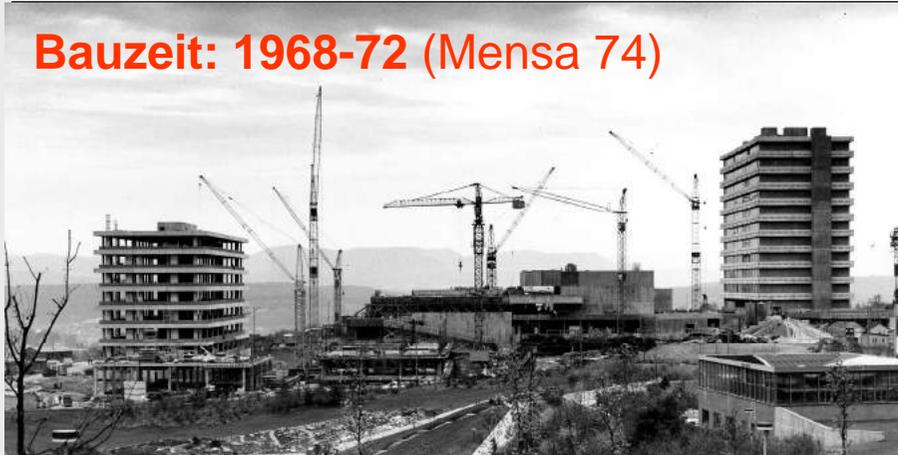
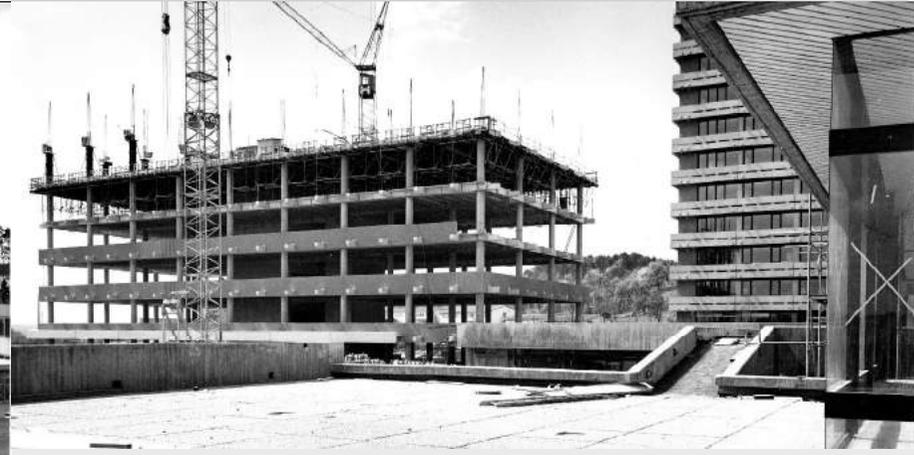
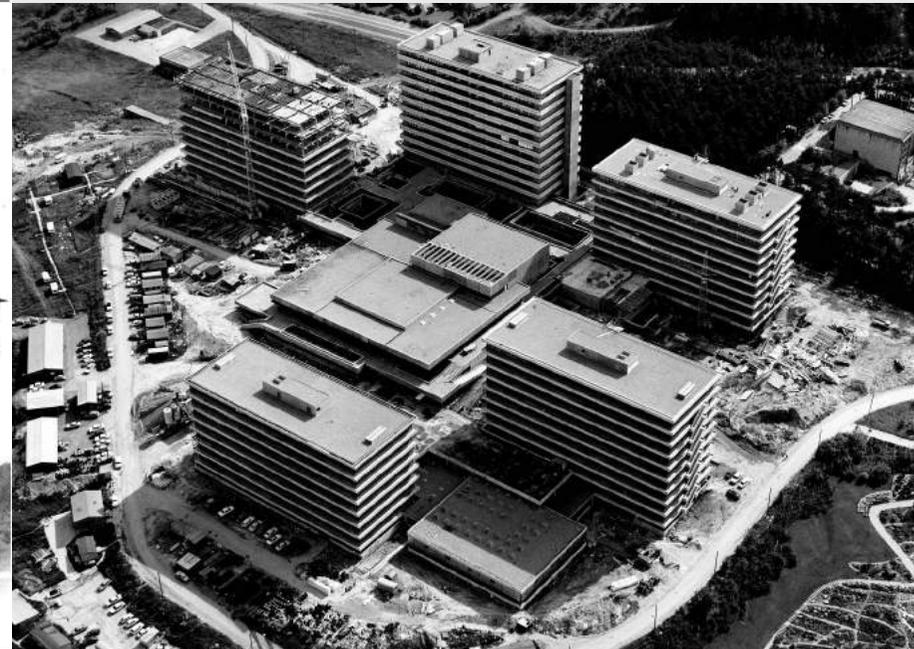
Bauzeit: 1968-72 (Mensa 74)

Laborhochhaus Chemie (Gebäude A)

- Stahlbetonskelettbauweise, Stützenraster 7,2x7,2m
- 13 Geschosse, Grundfläche 60x25m, Geschossfläche 850m² HNF
- Zentraler Erschließungskern, umlaufende Fluchtbalkone mit Treppe
- Technikzentralen an Stirnseiten für Vertikalinstallation
- horizontale Erschließung in abgehängten Decken von außen zur Mitte
- Zuluftzentralen in Ebene 1, Abluftzentralen in Ebene 13, gebäudehäftig
- Institutsflächen in Ebenen 2-13, Haupteingänge in Ebenen 2 (HZ) und 3
- Direkte bauliche Verbindung zum Hörsaalzentrum

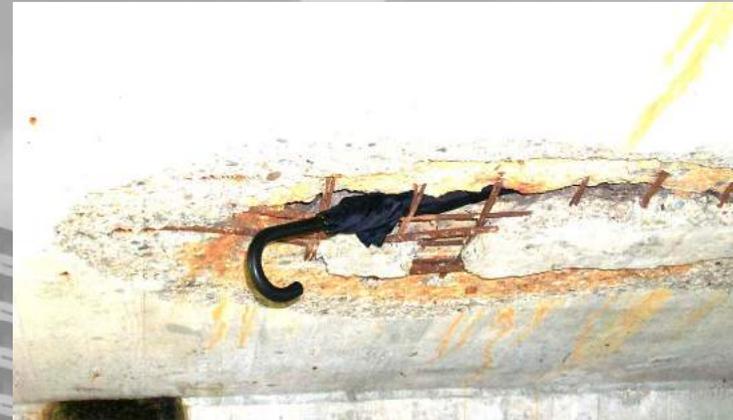
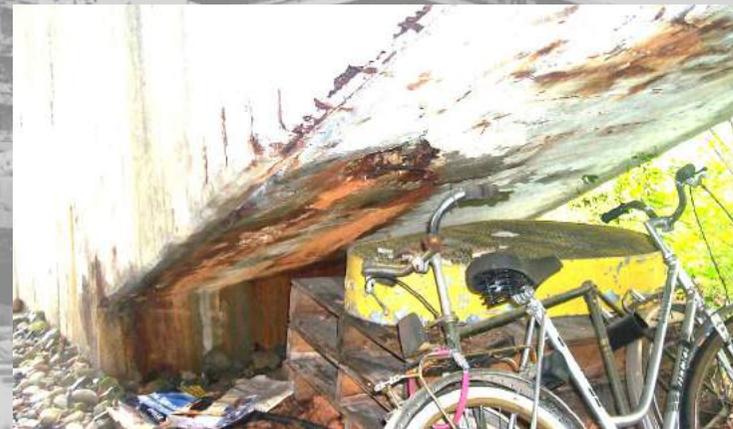
**Sanierungsbedarf nach mehr als
30 Jahren intensiver Nutzung:**

- Brandschutz mangelhaft
- PCB-Belastung zu hoch
- Flachdächer undicht
- Fassaden undicht
- Korrosionsschäden am Beton

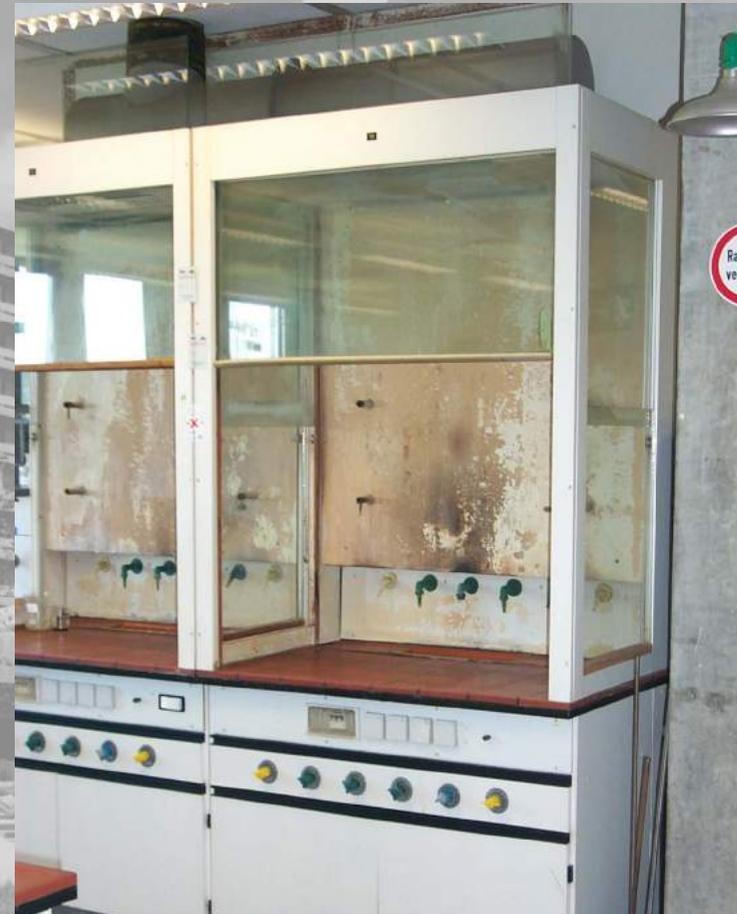
zusätzlich bei Chemiehochhaus:

- Gebäudetechnik abgängig
- Laboreinrichtung abgängig
- Arbeitssicherheit mangelhaft
durch zu geringe Luftleistung

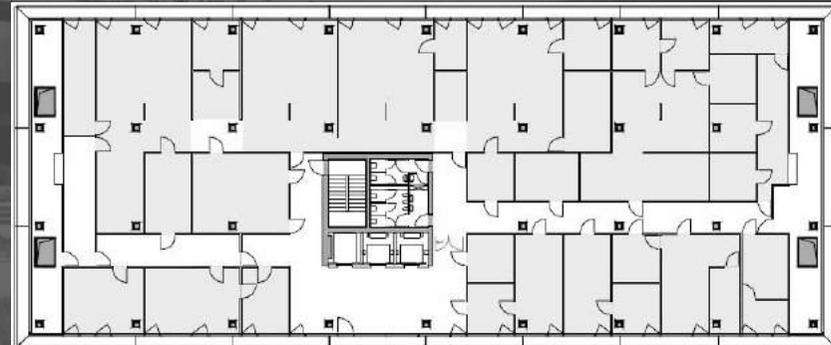
Strukturelle Probleme der Chemie:

- Physikalische Chemie separiert
- Institute über mehrere Ebenen
- Teilweise unübersichtliche
Grundrisse infolge Umbauten

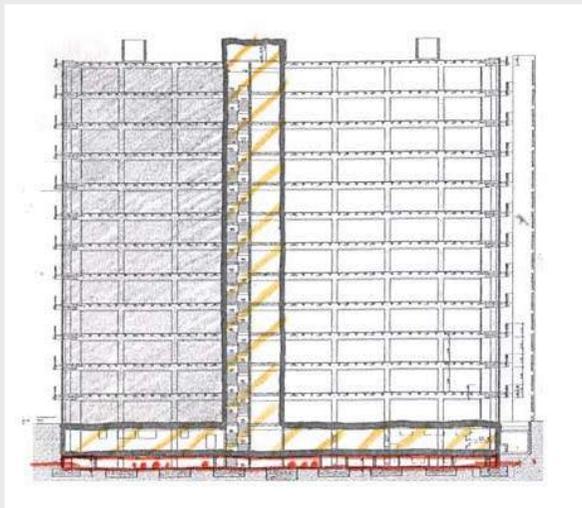
Phase 1

Phase 1: Sanierung der Technikzentralen mit Kern bei Gebäudestillstand	8 Monate
Phase 2: Laborflächenausbau der nördlichen Hälfte bei Betrieb	16 Monate
Phase 3: Laborflächenausbau der südlichen Hälfte bei Betrieb	24 Monate
Bauzeit: maximal	48 Monate

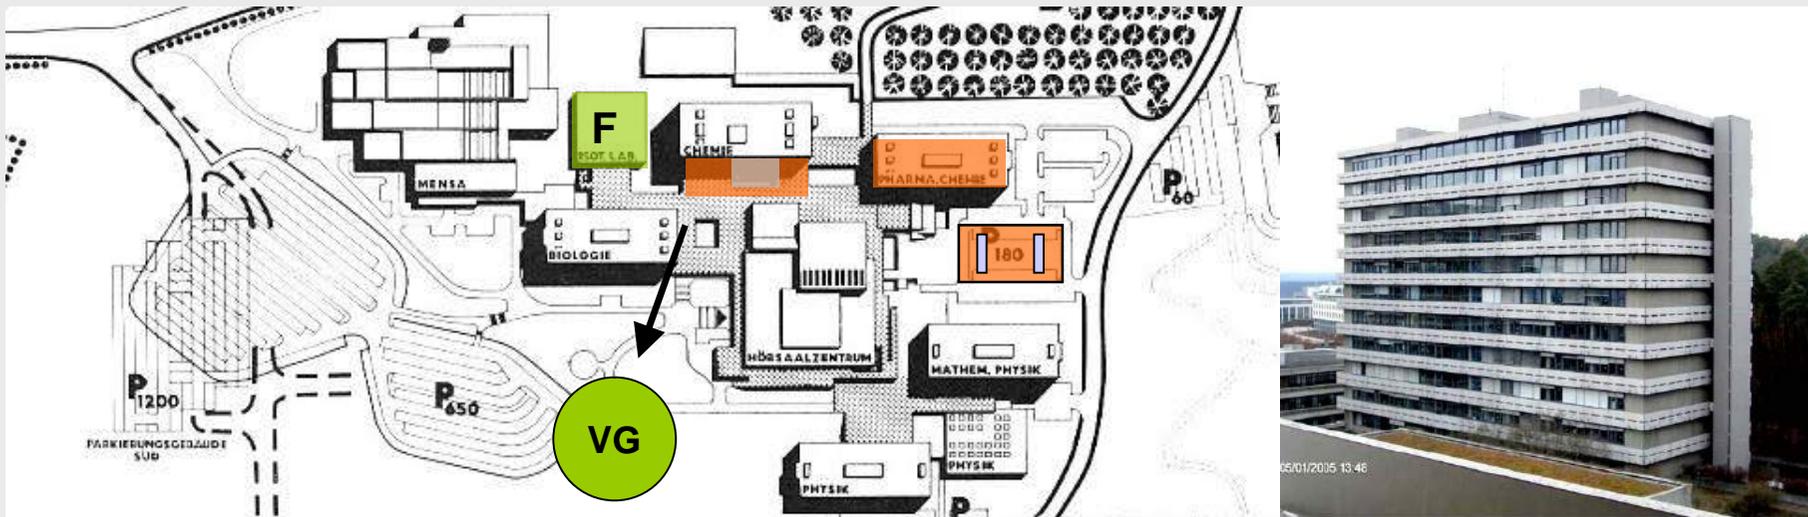
1. „Ersatzbau“ (Praktika, Diplomanden) > 2.100 m² HNF
2. Laborräume im Hörsaalzentrum (Großgeräte) > 600 m² HNF
3. Physikalische Chemie in Gebäude B, 3 Ebenen > 2.400 m² HNF
- Flächen während gesamter Sanierungsdauer > 5.100 m² HNF
4. Laborflächen für Diplomanden und Doktoranden in Geb. F und VG >

vorübergehende Belegung kleinerer Teilflächen / Laborflächen

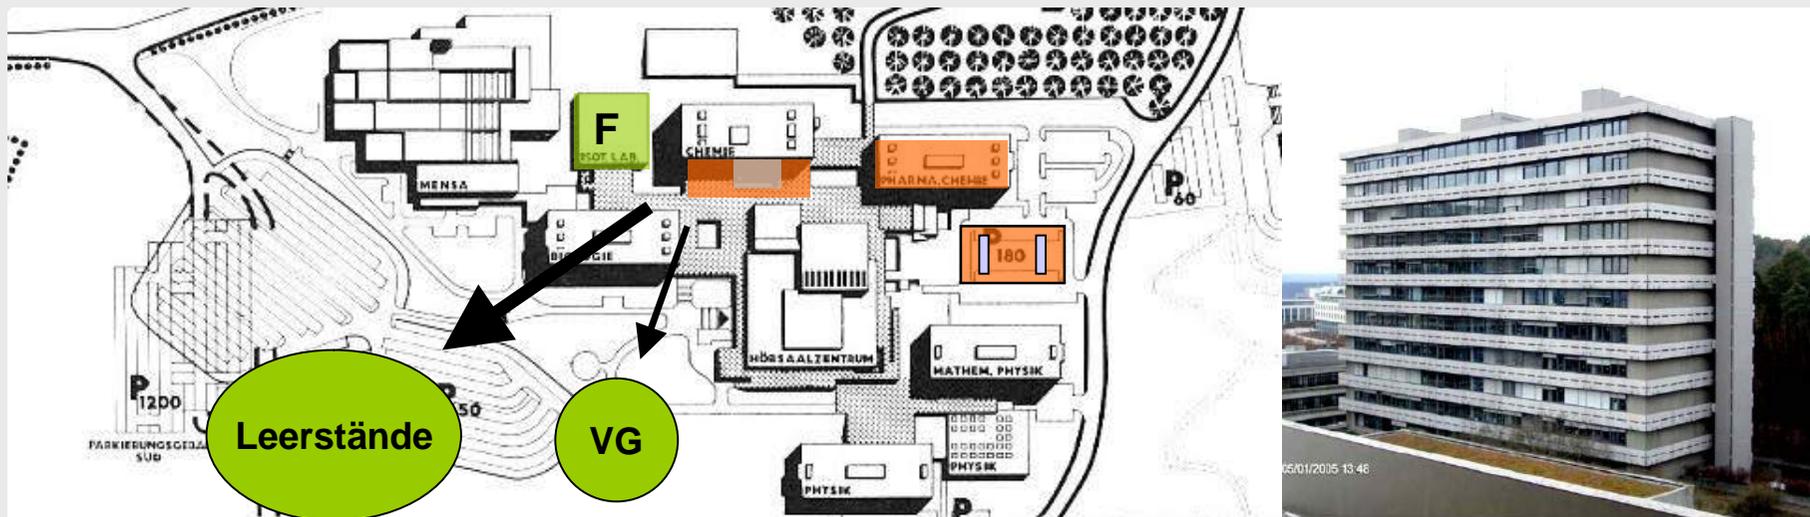
Institutsflächen während der Sanierung

1. „Ersatzbau“ (Praktika, Diplomanden) > 2.100 m² HNF
2. Laborräume im Hörsaalzentrum (Großgeräte) > 600 m² HNF
3. Physikalische Chemie in Gebäude B, 3 Ebenen > 2.400 m² HNF
- Flächen während gesamter Sanierungsdauer > 5.100 m² HNF
4. Laborflächen für Diplomanden und Doktoranden in Geb. F und VG >
5. Weitere Büroflächen in landeseigenen Leerständen >
- vorübergehende Belegung kleinerer Teilflächen

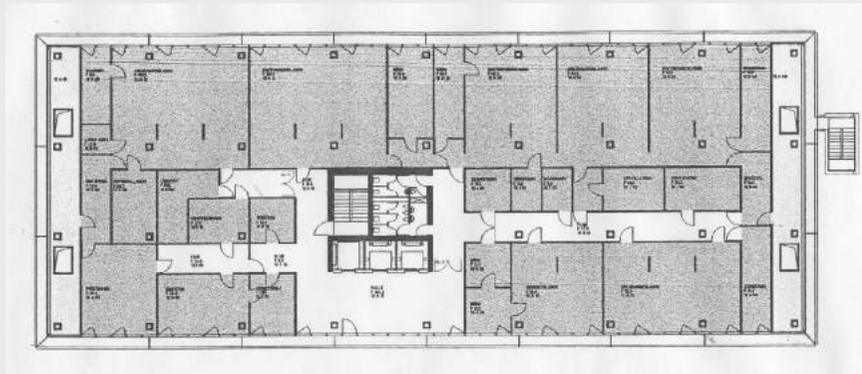
Beginn Phase 1

- Stillstand des Gebäudes für 8 Monate
- Teilentkernen und -neuaufbau der Technik in Ebene 1
- Sanierung der Kernzone in Ebenen 2-13
- Entkernen der nördlichen Gebäudehälfte in Ebenen 2-13

Ziel: Vorübergehende Wiederinbetriebnahme der südl. Hälfte (alte Laboreinrichtung) nach 8 Monaten mit end-saniertem Erschließungskern und teilweise neuen Technikzentralen in Ebene 1

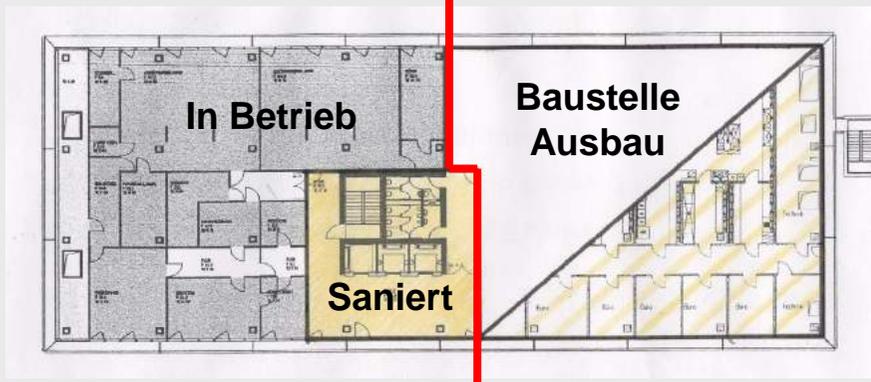
Beginn Phase 2

- Ausbau der nördlichen Gebäudehälfte in Ebenen 2-13
- Aufbau der nördlichen Lüftungszentrale Ebene 14
- Studienbetrieb in der südlichen Gebäudehälfte mit Kern

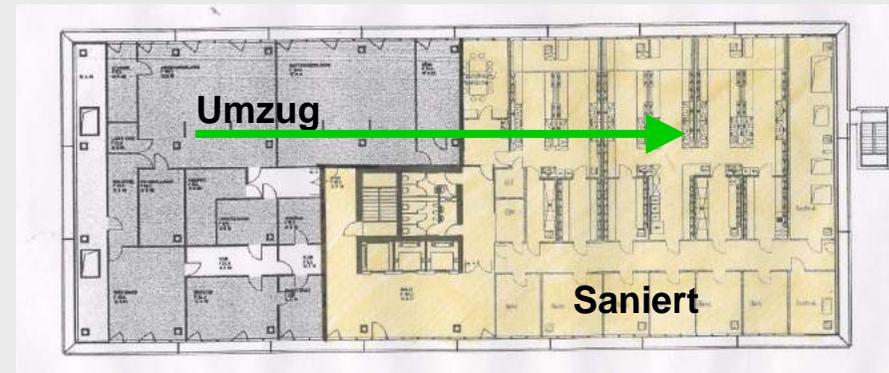
Ende Phase 2

Ziel: Wiederinbetriebnahme der endsanierten nördlichen Gebäudehälfte und Umzug in die neuen Institutsflächen

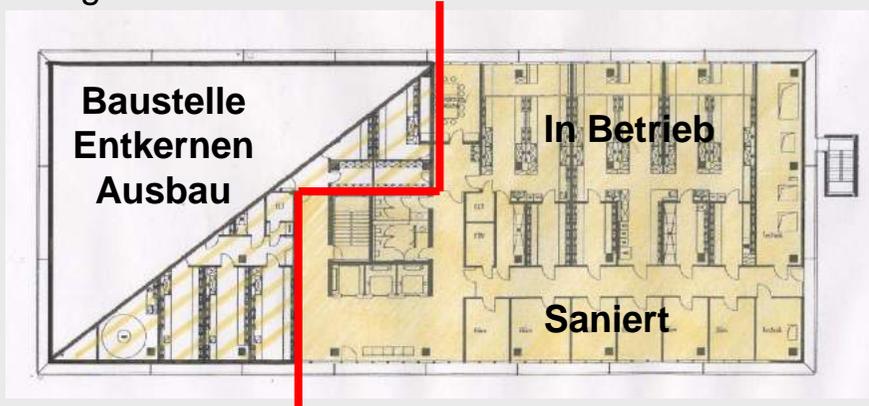
Beginn Phase 3

- Ausbau der südlichen Gebäudehälfte in Ebenen 2-13
- Aufbau der südlichen Lüftungszentrale Ebene 14
- Abbruch der alten Zuluft in Ebene 1
- Studienbetrieb in der nördlichen Gebäudehälfte mit Kern

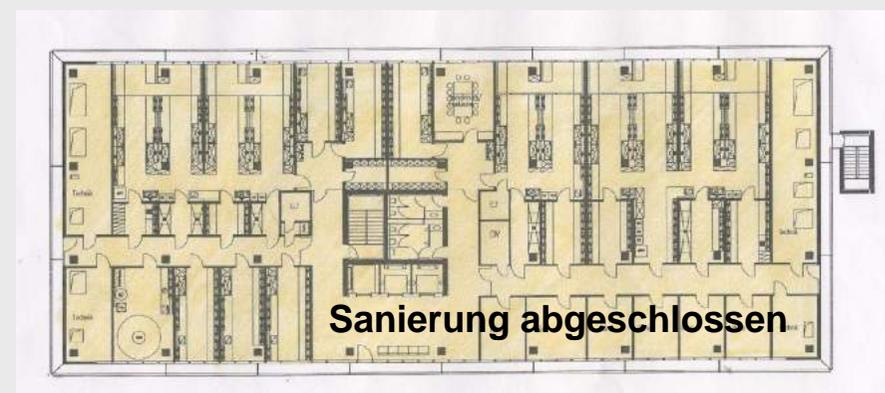
Ende Phase 3

Ziel: Wiederinbetriebnahme der endsanierten südlichen Gebäudehälfte und damit des gesamten Gebäudes
Einzug in die neuen Institutsflächen

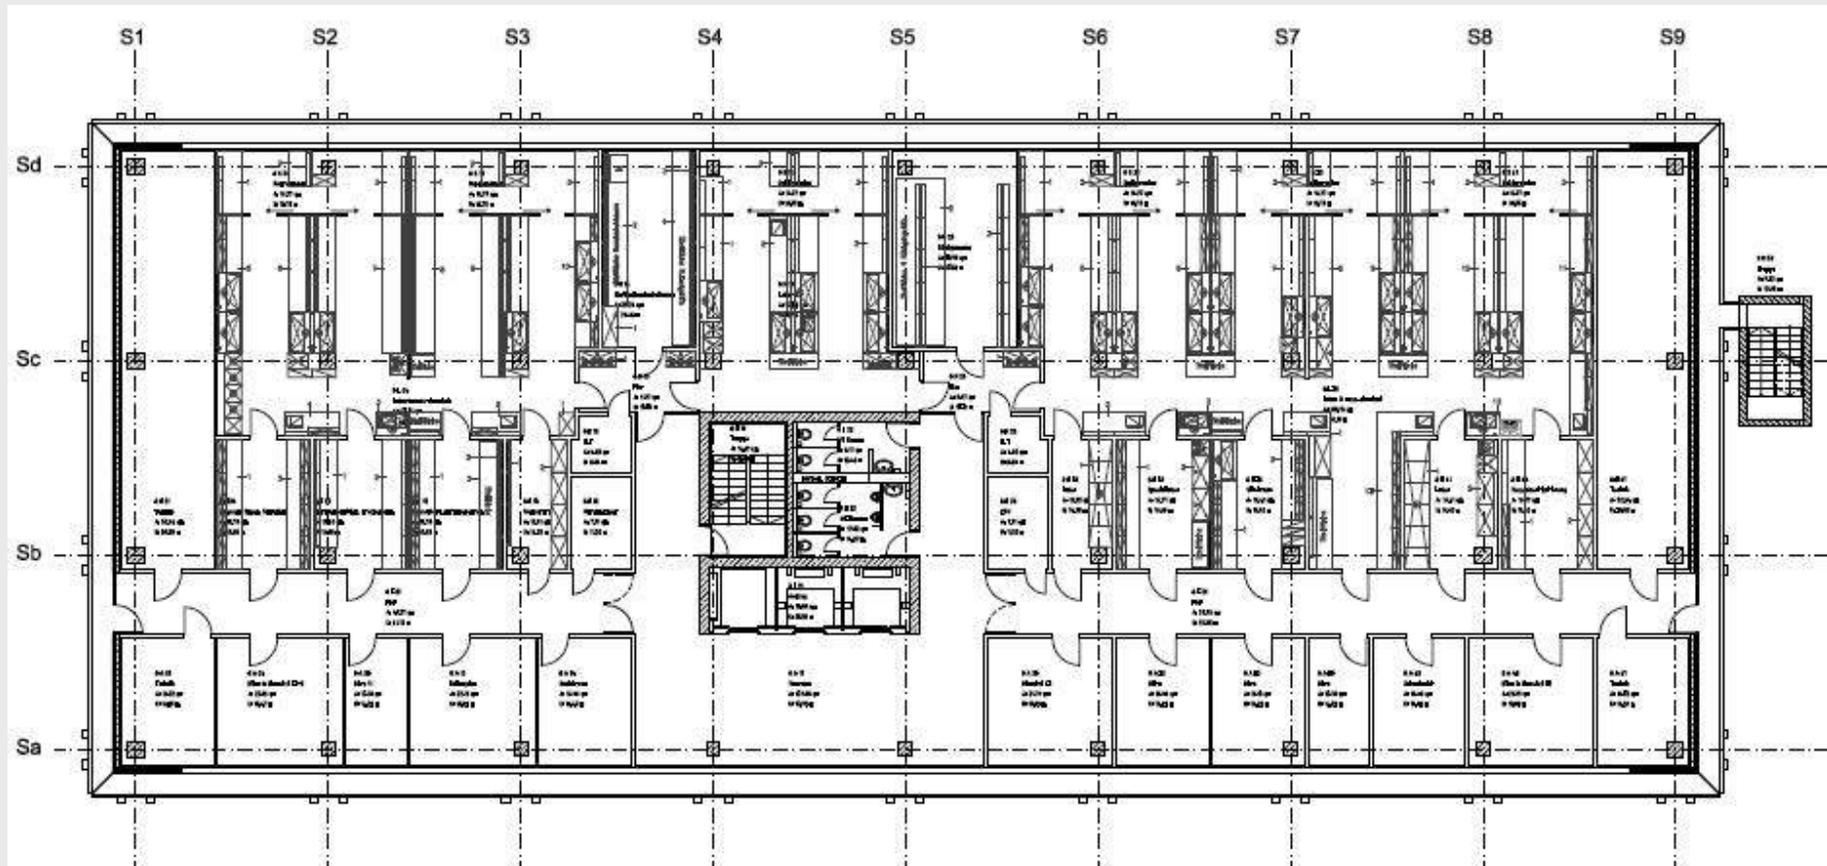
Saniertes Gebäude

- Typengrundriss, strukturell in allen Ebenen einheitlich

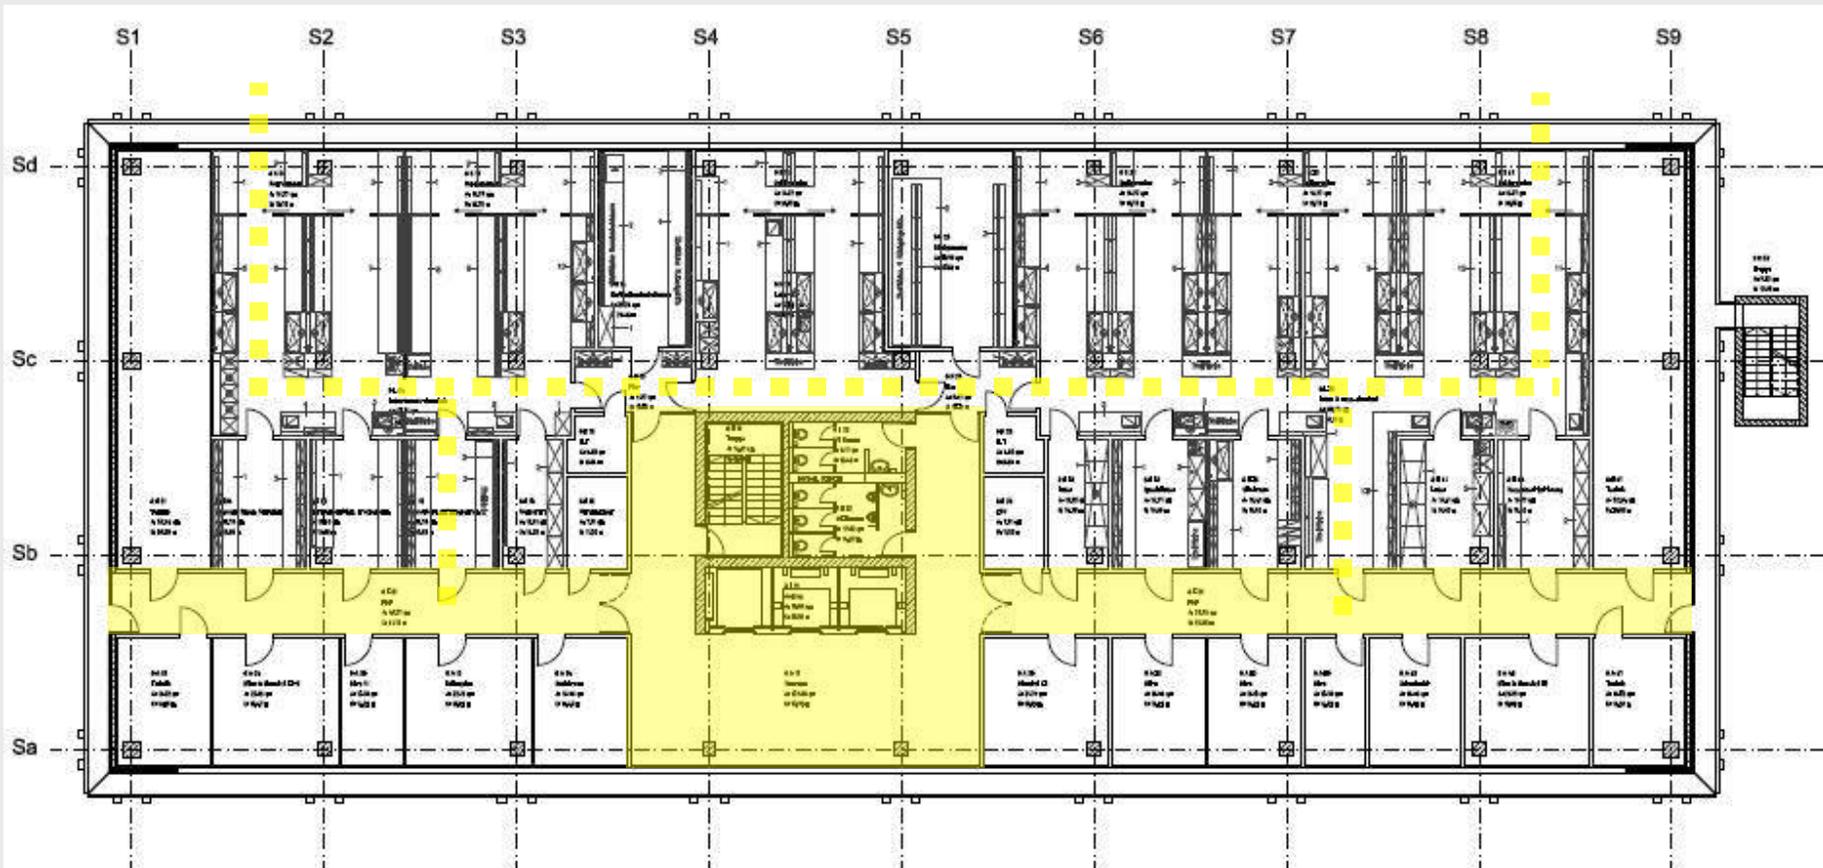
Saniertes Gebäude

- Übersichtliche Erschließungsstruktur, Flure mit Anschluss an Fluchtbalkone

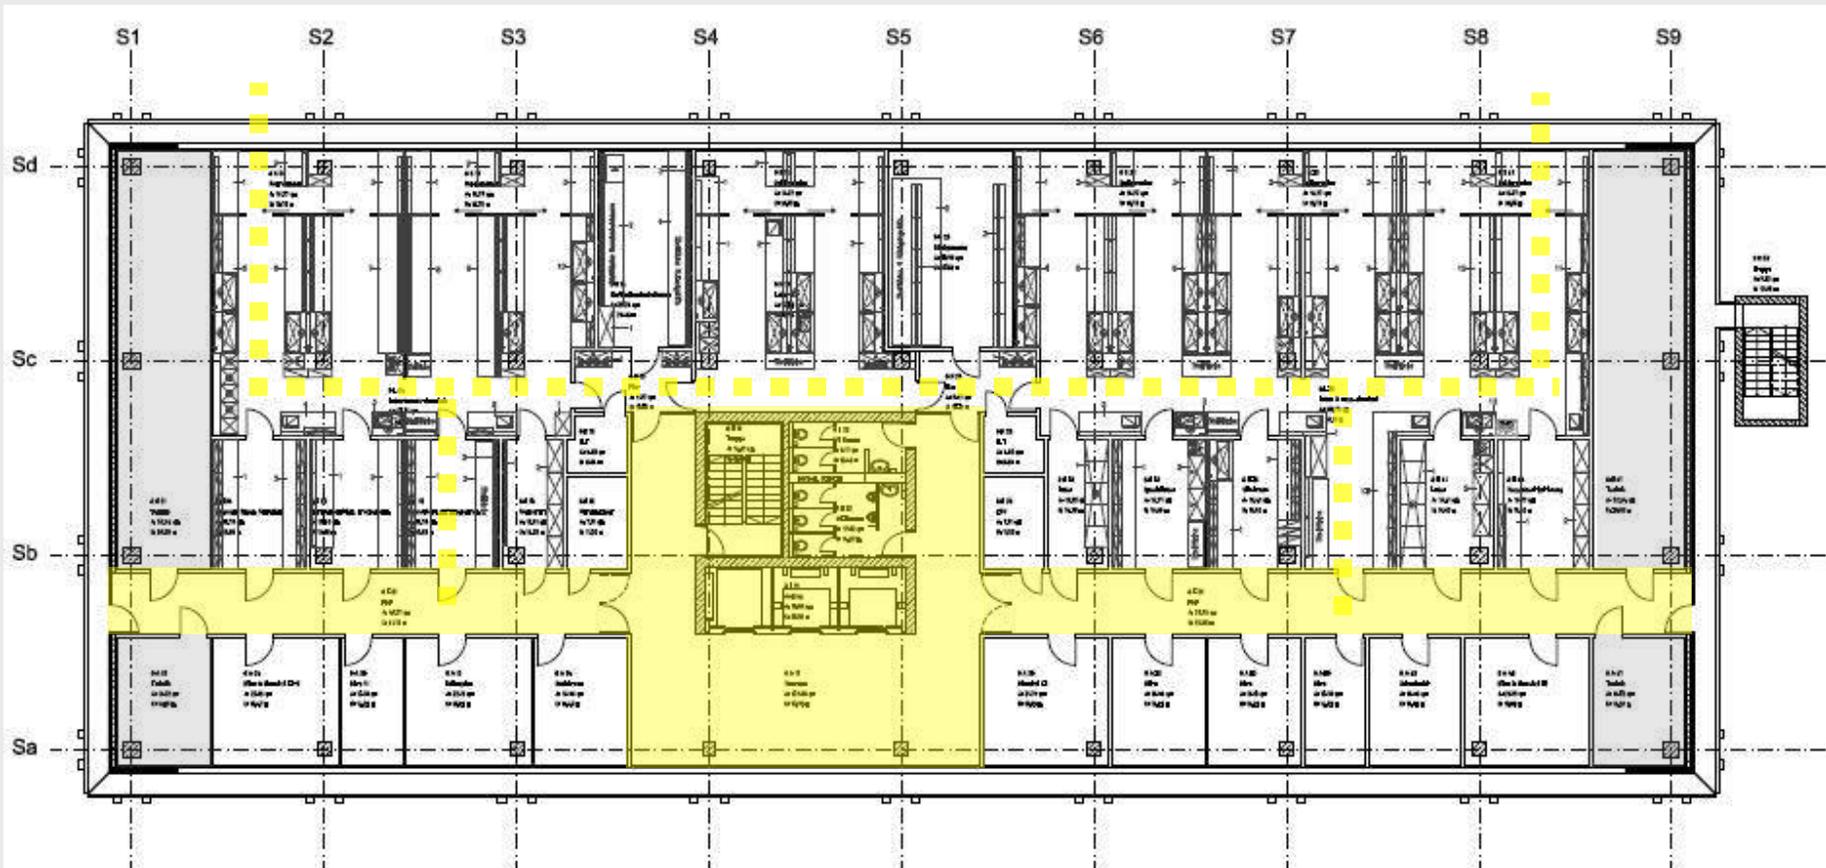
Saniertes Gebäude

- Vergrößerte Technikseitzentralen für die Vertikalerschließung mit Reserven

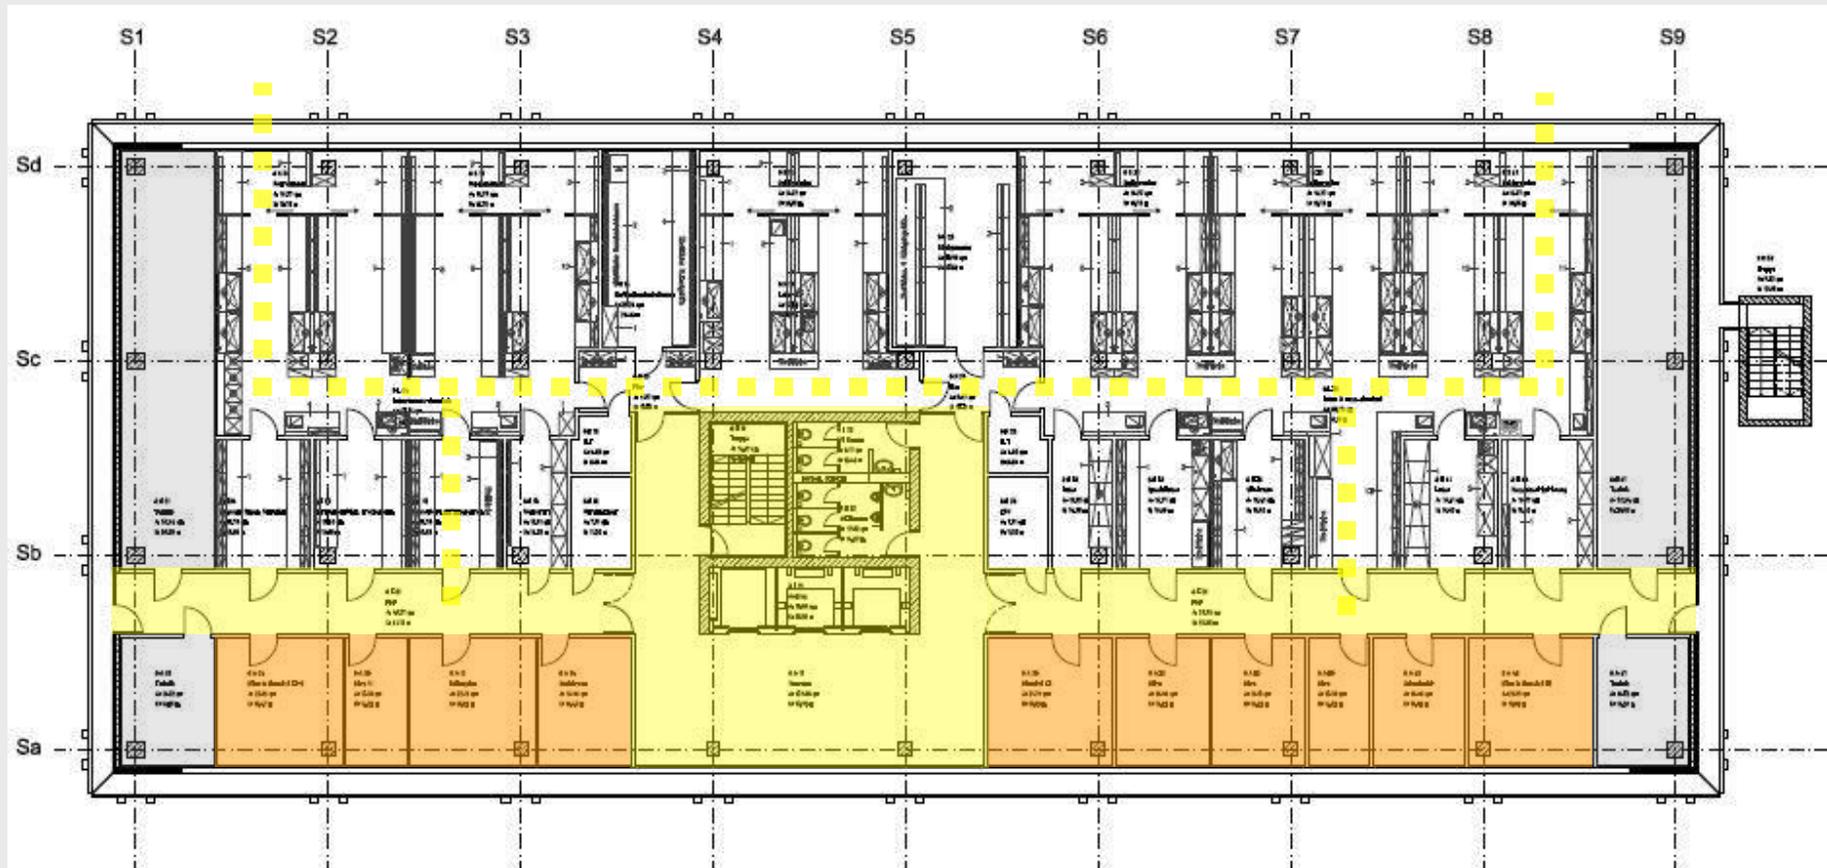
Saniertes Gebäude

- Büro- und Seminarräume entlang der Ostfassade, natürlich belüftet über Fenster

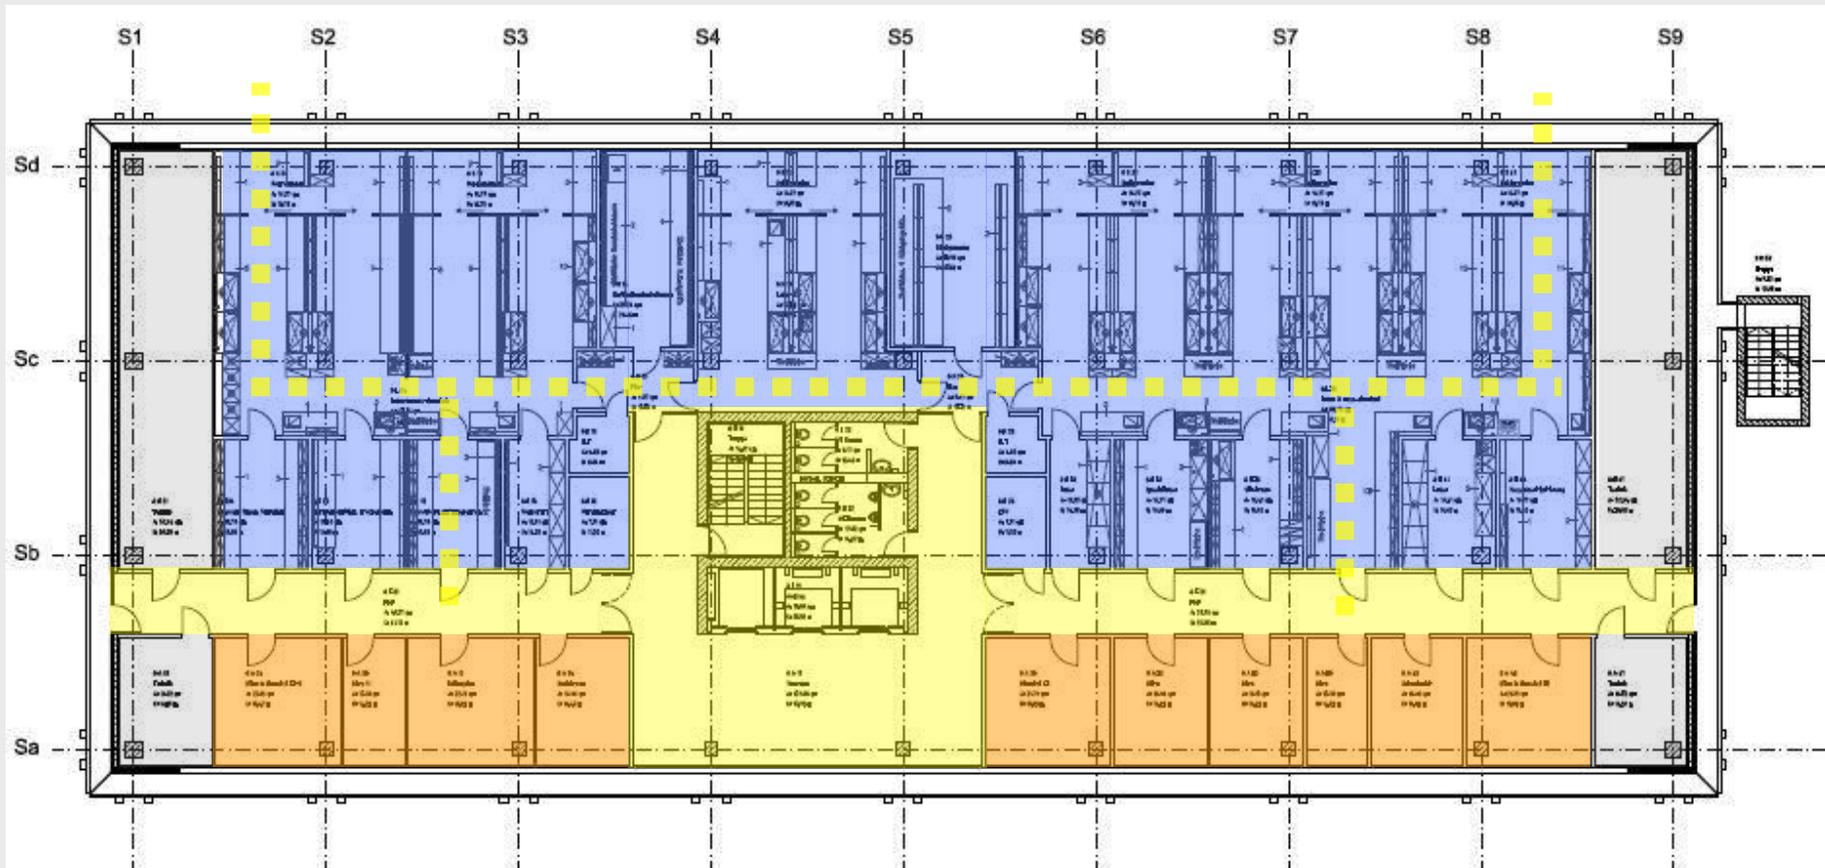
Saniertes Gebäude

- Kompakter Laborbereich als 3-Zonenkonzept, Verkehrsflächen sind Teil des Labors

- Kompakte Anordnung der Arbeitsflächen/Mitarbeiter
- Kurze Wegstrecken
- Labore mit Flurzugang

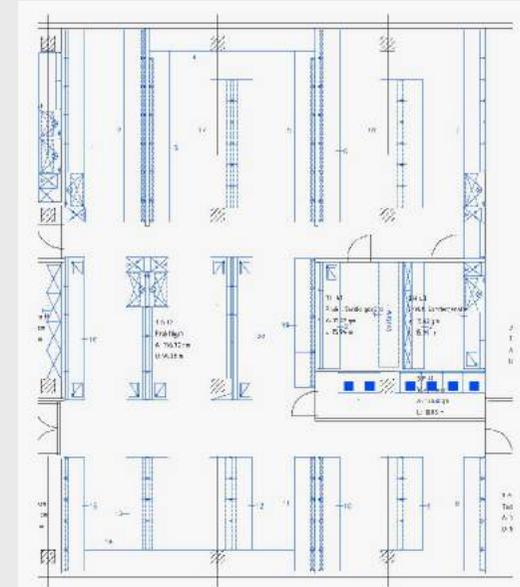
Praktikum
Physikalische
Chemie
390 m² / 6%

- Typenplanung Achsraster 3,60 m
- Systematischer Aufbau mit klar strukturierter Technikanbindung
- Variable Medienbestückung und Ausstattung mit Digestorien
- Stellflächen für Nutzergeräte
- Leichte Nachrüstbarkeit von Medien
- Alle notwendigen Vertikalinstallationen in den Seitenzentralen vorgehalten
- Flexibilität bei Neuberufungen ohne Notwendigkeit von Umbauten
- **Gesamtlaborfläche 6.260 m² (65%)**

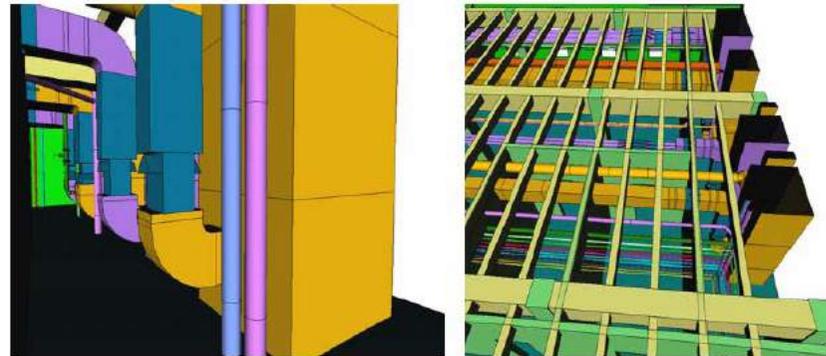
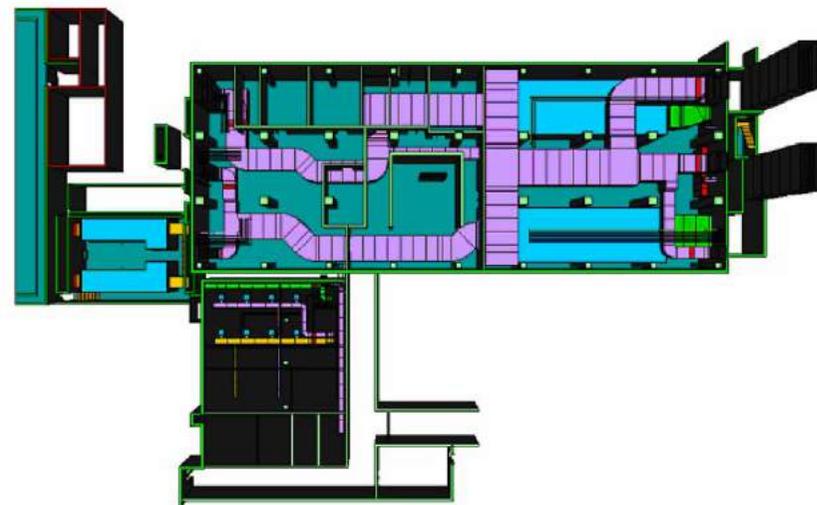
Gebäudetechnik

- GU-Maßnahme, Land ist Bauherr
- KG 400 ca. 70 % der BWK
- Halbierung der Luftleistung durch Regelung und Gleichzeitigkeitsfaktor
- Neue Lüftungstechnische Anlagen werden größer, daher genaue Detailplanung erforderlich
- Trassen müssen in gegebene Tragwerksstrukturen eingepasst werden
- In Ebene 1 räumliche und zeitliche Koordination erforderlich wegen provisorischer Wiederinbetriebnahme der südlichen Gebäudehälfte in Phase 2

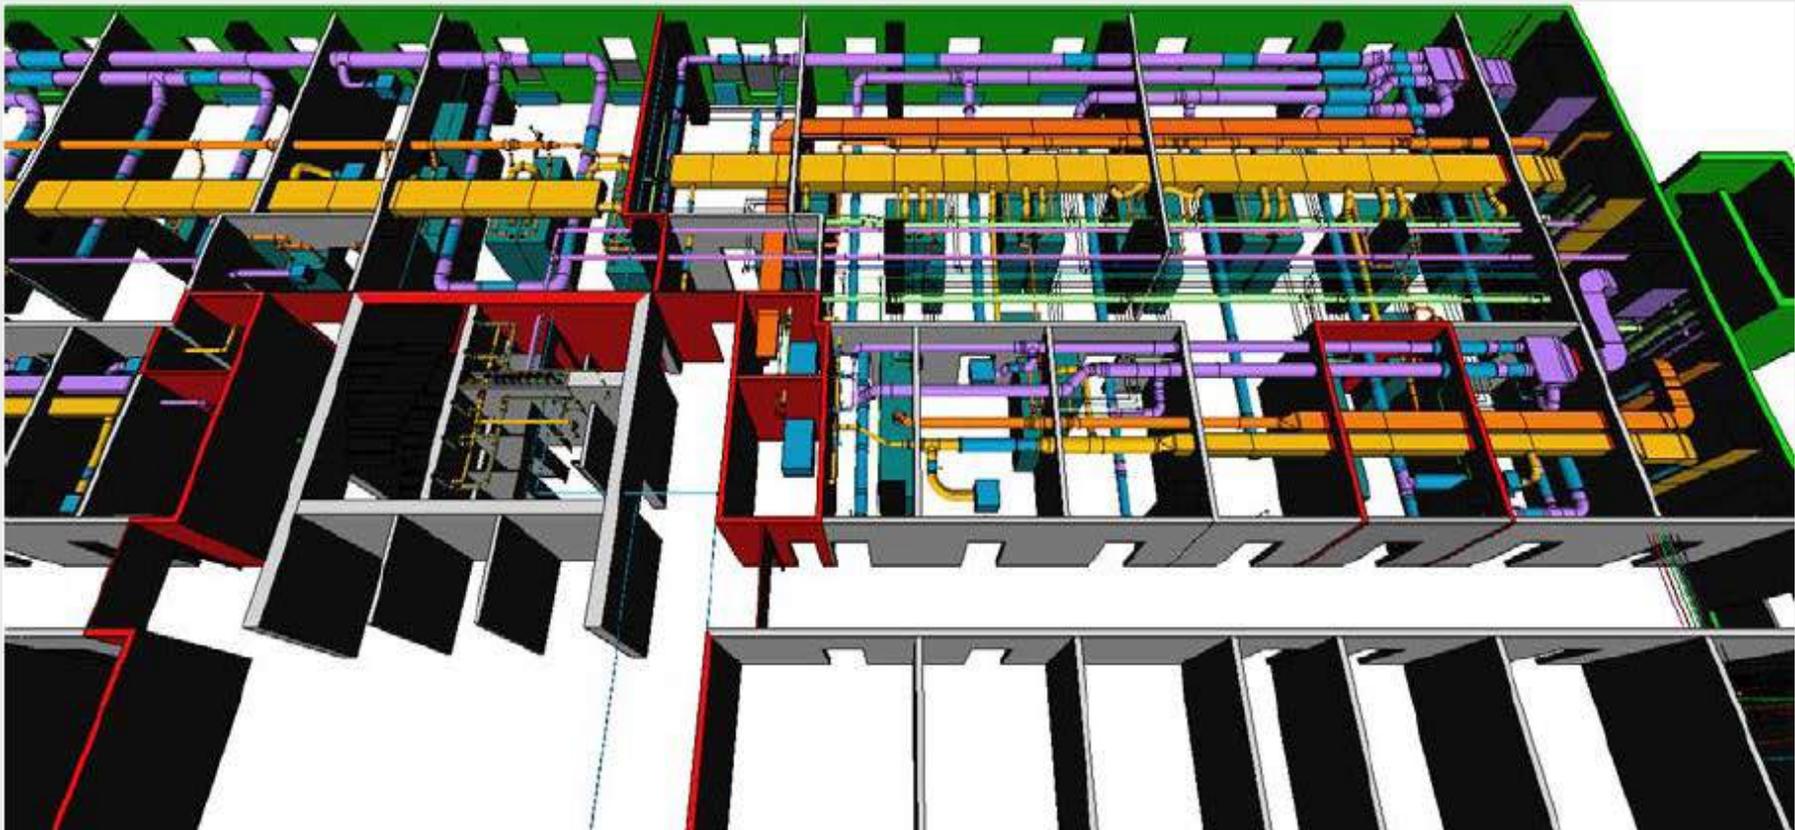
Gebäudetechnik

- Horizontalinstallationen von außen zur Mitte, ELT gegenläufig, ein Brandabschnitt

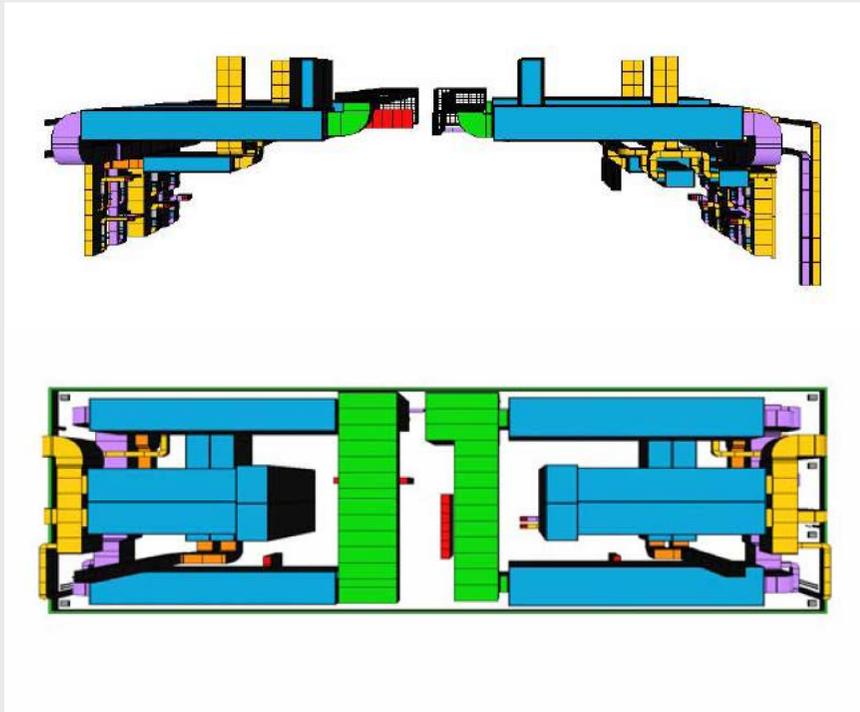
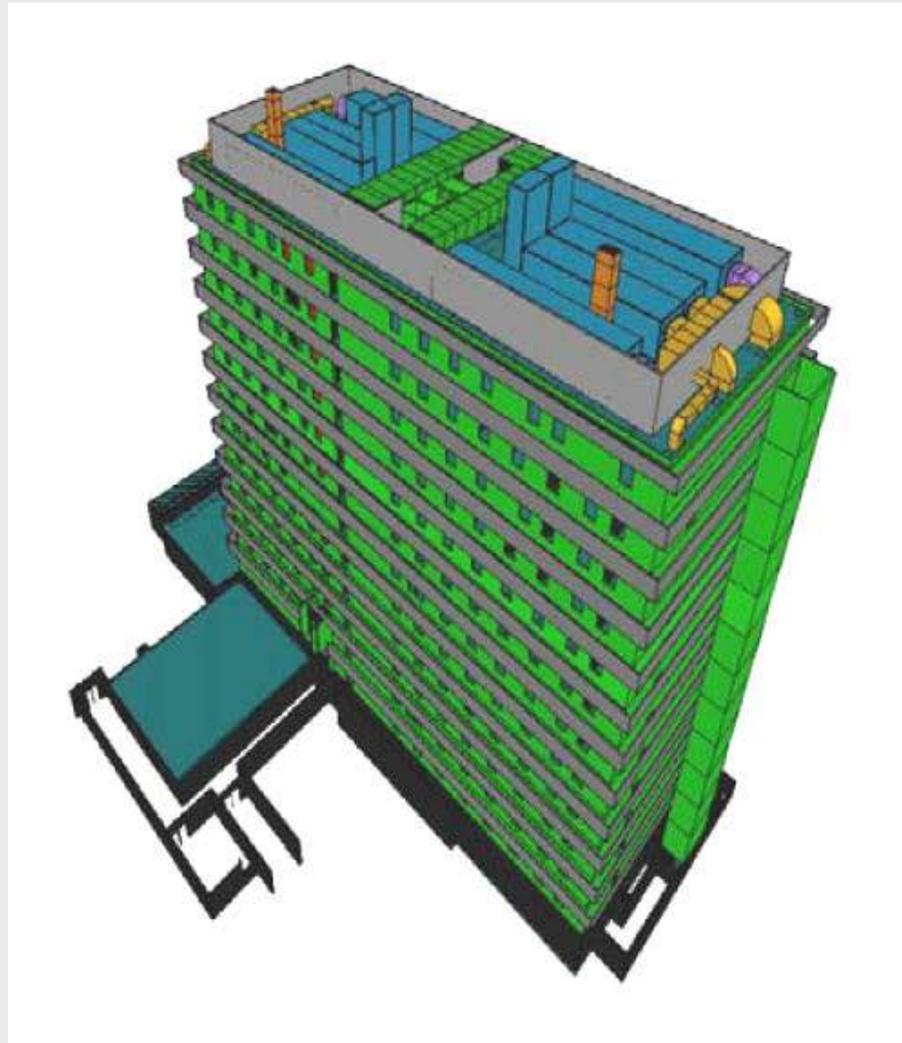
Gebäudetechnik

- Teilung der gesamten Haustechnik in zwei getrennte Gebäudehälften
- Zukünftige Sanierung ohne Stillstand

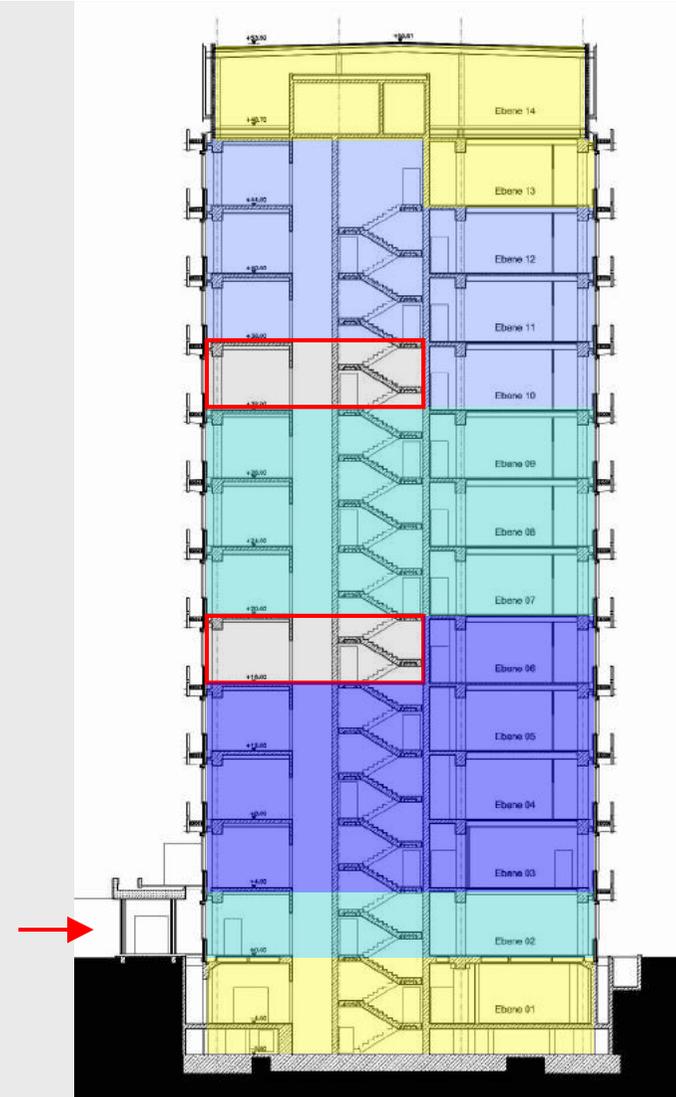
Belegung / Nutzungsstruktur

Ebene 14:	Abluft- und Zuluftzentralen
Ebene 13:	Abluftzentralen 24h
Ebene 12:	Organische Chemie
Ebene 11:	Organische Chemie
Ebene 10:	Organische Chemie
	Laborflächen ohne feste Zuweisung
Ebene 9:	Anorganische Chemie
Ebene 8:	Anorganische Chemie
Ebene 7:	Anorganische Chemie
Ebene 6:	Laborflächen ohne feste Zuweisung
	Physikalische Chemie
Ebene 5:	Physikalische Chemie
Ebene 4:	Physikalische Chemie
Ebene 3:	Praktikum Physikalische Chemie
	Eingang Dachterrasse HZ
Ebene 2:	Praktikum Org. und Anorg. Chemie
	Chemikalienausgabe, Eingang vom HZ
Ebene 1:	Technikzentralen, Lagerflächen

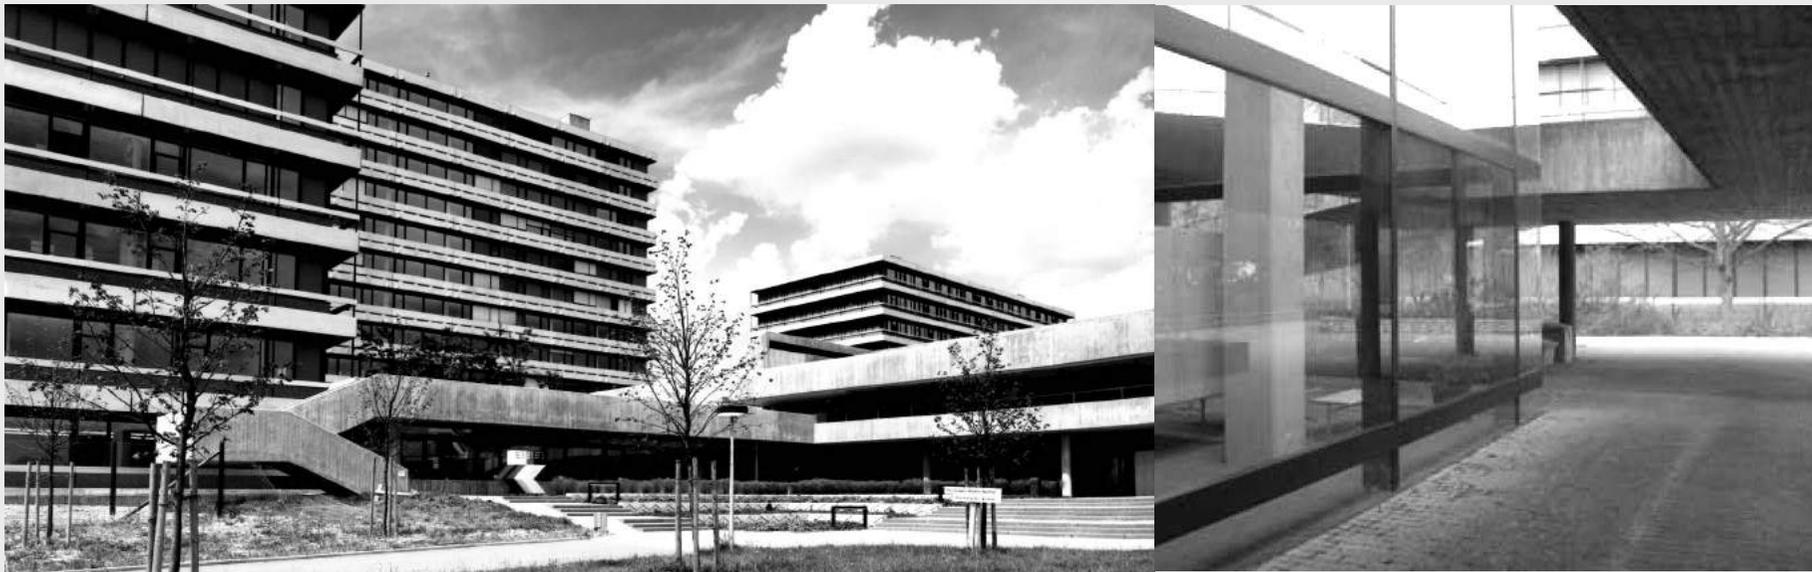
Architektur / Gestaltungskonzept

- Einheitlichkeit der Institutshochhäuser / Gesamtanlage
- Starke Plastizität durch umlaufende Fluchtbalkone aus Sichtbetonfertigteilen
- Fassaden mit horizontalen Fensterbändern aus Leichtmetallprofilen
- Großflächige Verglasungen teilweise rahmenlos
- Betonoberflächen unterschiedlicher Art (Waschbeton, Brettschalung, glatter Beton)
- Türblätter und großflächige Verkleidungen aus Eichenholz im Hörsaalzentrum
