Sanierung von Chemiegebäuden an Hochschulen

HIS GmbH
Hannover 1995

(Hochschulplanung ; Bd. 109)

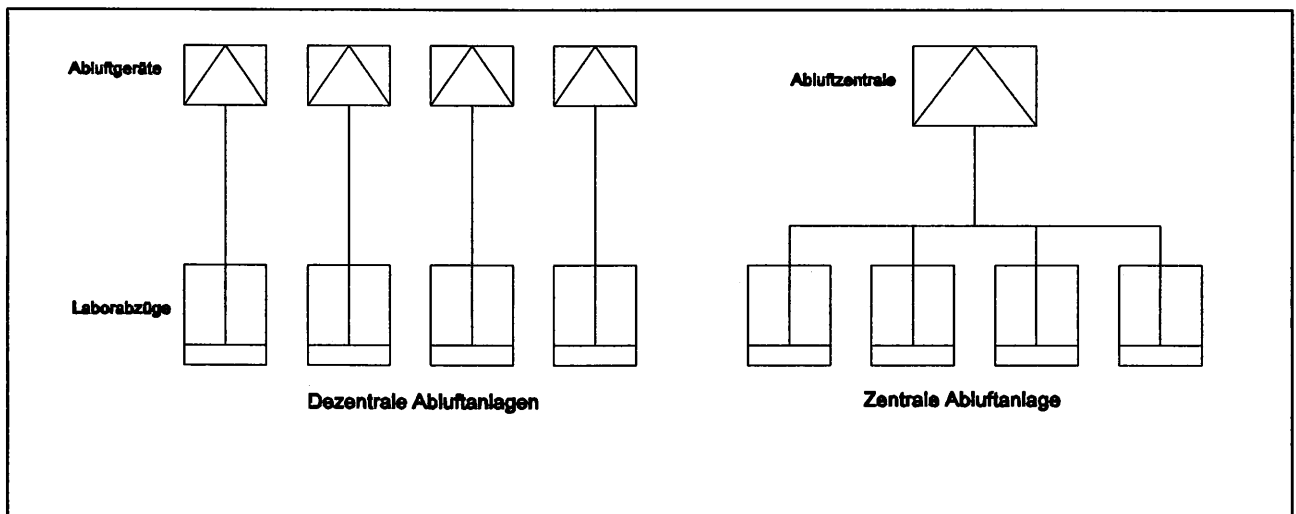
Abb. 11 Dezentrale und zentrale Abluftkonzeption

Die Abluft wird über separate Kanäle bzw. Schächte dezentralen Abluftmaschinen zugeführt. Im Extremfall hat jeder Abzug eine eigene Abluftmaschine (vgl. Abb. 11). In der Praxis werden meist die Abzüge eines Raumes oder Raumbereiches von einem Abluftventilator abgesaugt. Weiterhin werden Sicherheitsschränke meist ebenfalls auf eine separate Abluftmaschine gelegt, da sie durchgehend entlüftet werden müssen. Die mit unterschiedlichen Chemikalien verunreinigte Abluft kann so getrennt abgeführt werden. Außerdem können in Gebäudeabschnitten oder Räumen Arbeiten an der Raumlufttechnik durchgeführt werden, ohne daß die übrigen Gebäudebereiche betroffen sind.

Ob ein bestehendes Lüftungskonzept im Rahmen einer Sanierung geändert wird (z.B. Umstellung von dezentralen Anlagen auf eine zentrale Anlage) hängt im wesentlichen von den bestehenden Mängeln und Optimierungsmöglichkeiten der alten Anlage ab.

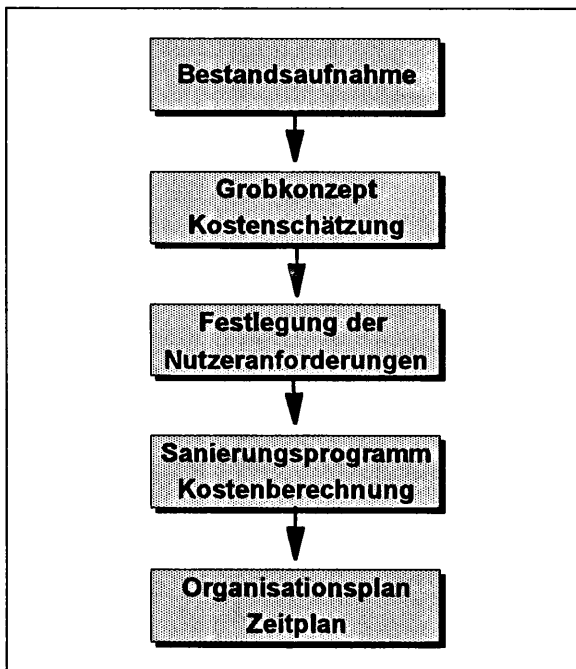
Abb. 27 Planungsschritte einer Sanierung

Idealerweise beginnt eine Sanierungsplanung (vgl. Abb. 26) mit einer *Bestandsaufnahme* der Mängel, die sich in dem betreffenden Gebäude feststellen lassen. Mit den verschiedenen Beteiligten - vor allem dem Nutzer, den Sicherheitsbehörden sowie dem Bauamt und der Bauabteilung der Hochschule - werden Begehungen des Gebäudes durchgeführt. Die Bestandsaufnahme kann als Auftrag an ein privates Architekturbüro vergeben werden, das eine Dokumentation über den aktuellen Zustand und die Mängel im Gebäude erarbeitet.
